基隆市消防局住宅用火災警報器成功案例教育資料

本案為住宅炊事不慎，濃煙觸發住警器作動，警報成功於成災前預警案例。

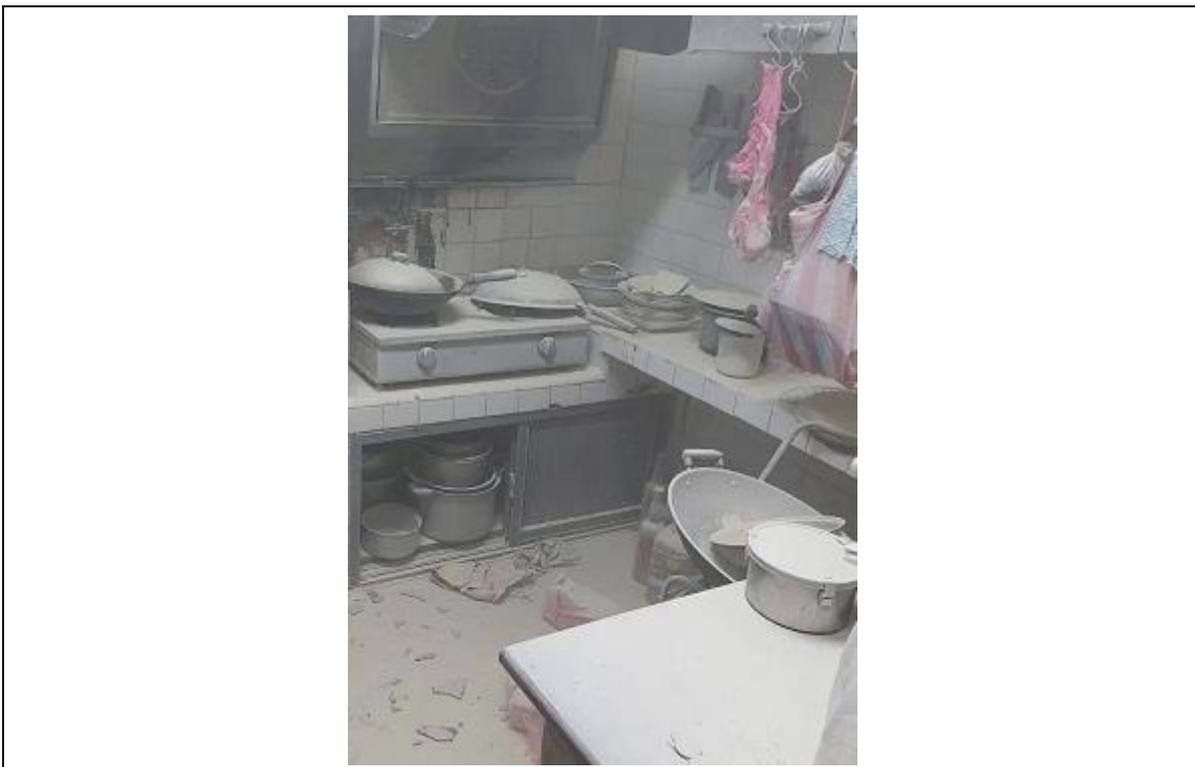
(四)起火處：廚房；起火原因：炊事不慎。

(二)本案起火原因：屋主遺忘爐火並休息造成。

圖片說明：屋內燒乾鍋具

- 1、加強宣導人離火熄之觀念。
- 2、家中如有年弱勢族群者更應具備居家三寶（滅火器、照明燈、住警器），能早期警報、滅火及指示避難路徑。
- 3、災後訪視外並宣導檢查瓦斯爐器具、管線及接頭是否破損、鬆動或鏽蝕，如發現異常立即通報專人即時檢修。
- 4、鄰里宣導訪視時加強宣導用火用電、避難逃生與住警器安裝必要觀念。
- 5、給予受災戶與附近鄰里建議廚房可裝設定溫式住宅火災警報器。
- 6、加強宣導撥打 119 時機，並宣達了解報案的人、事、時、地、物等災情相關資訊，提升守望相助防火的觀念。
- 7、於網路傳遞安裝住宅火災警報器案例教育，並提升鄰里安裝意願。

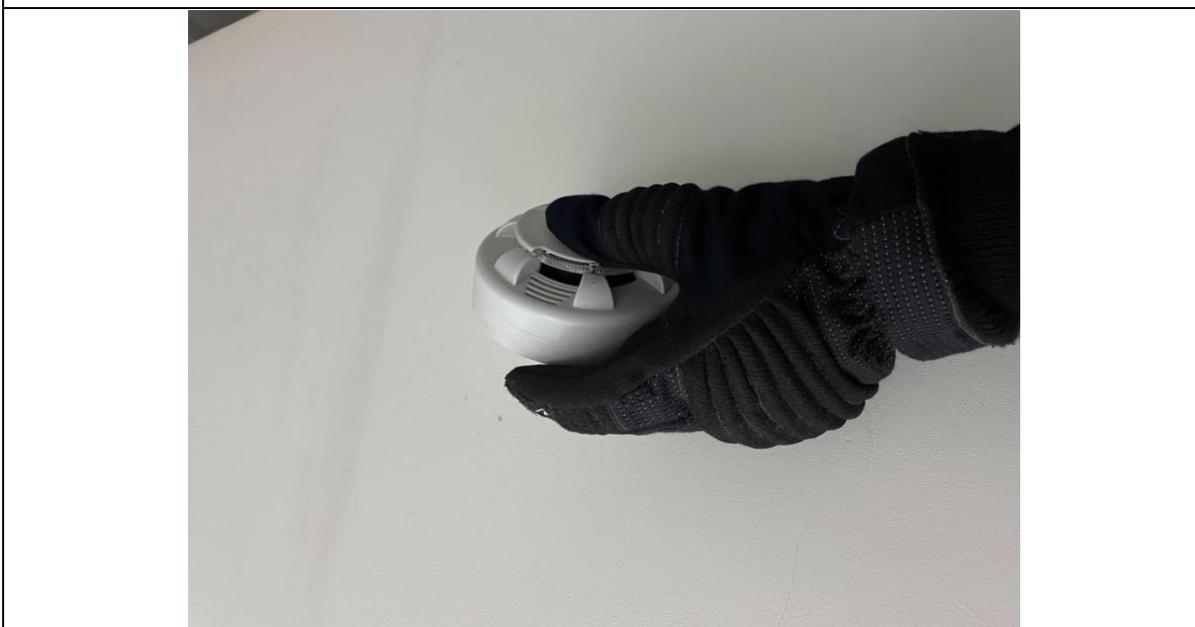
1、設置位置：客廳。

2、動作情形：有動作。

圖片說明：放置於屋內置物櫃頂部的住警器
